# PEMERINTAH KABUPATEN BARITO UTARA

## DINAS PERHUBUNGAN

## 2. Data Hambatan Lalu Lintas Angkutan Sungai.

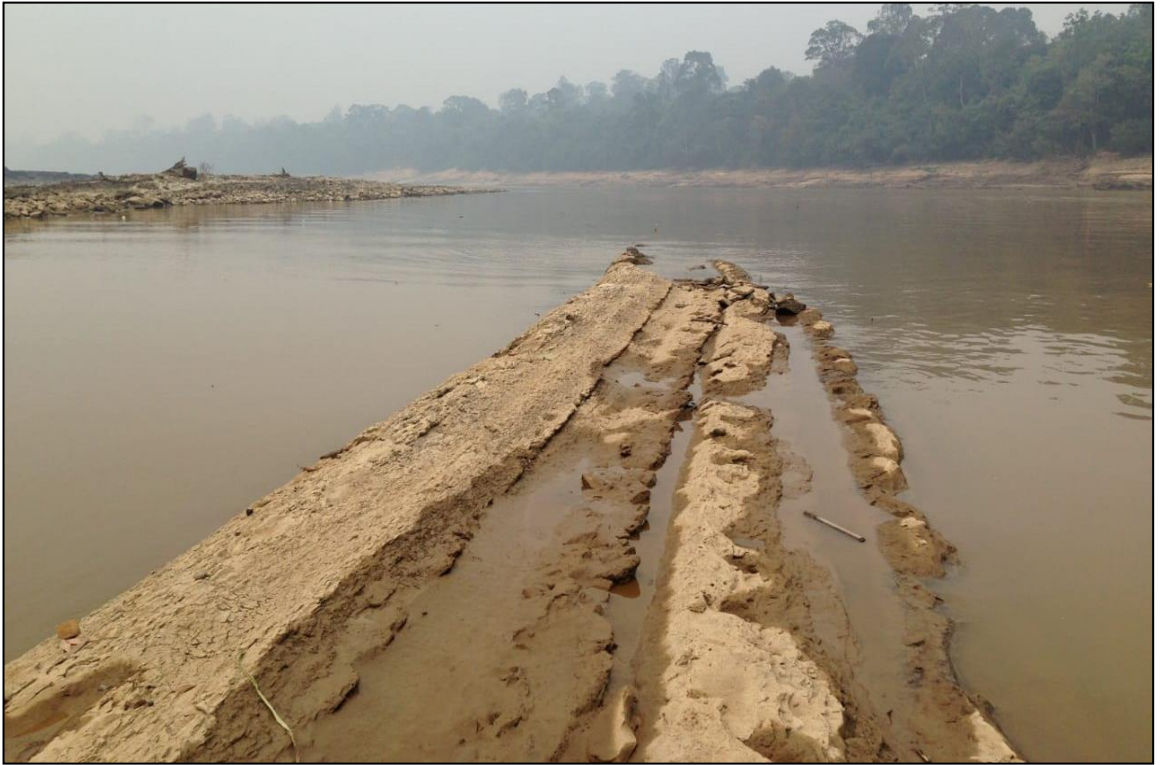
| Jenis Hambatan | : | Penyempitan Alur Pada Tikungan |
| Jenis Material | : | Batu Gamping dan Pasir |
| Posisi Hambatan | : | Sisi Kiri Turun Hamparan Batu<br>Sisi Kanan Turun Gundukan Pasir |
| Resiko | : | Kapal Bisa Bocor |

Gambar 2.1.3. Foto hamparan batu di lokasi hambatan Papar Pujung

| Solusi | : | Jasa Pandu Alam dan Pengalaman |
| Alur Yang Aman | : | Antara Batu dan Pasir |

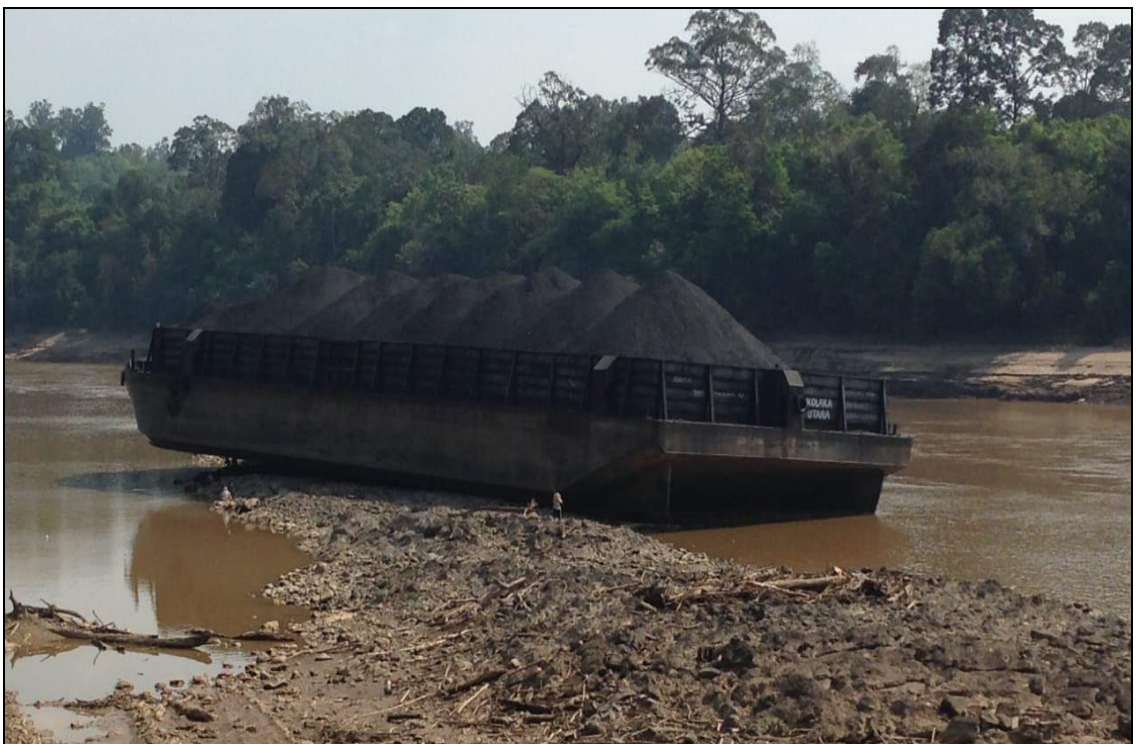
Gambar 2.1.4. Tongkang bermuatan yang kandas di Papar Pujung

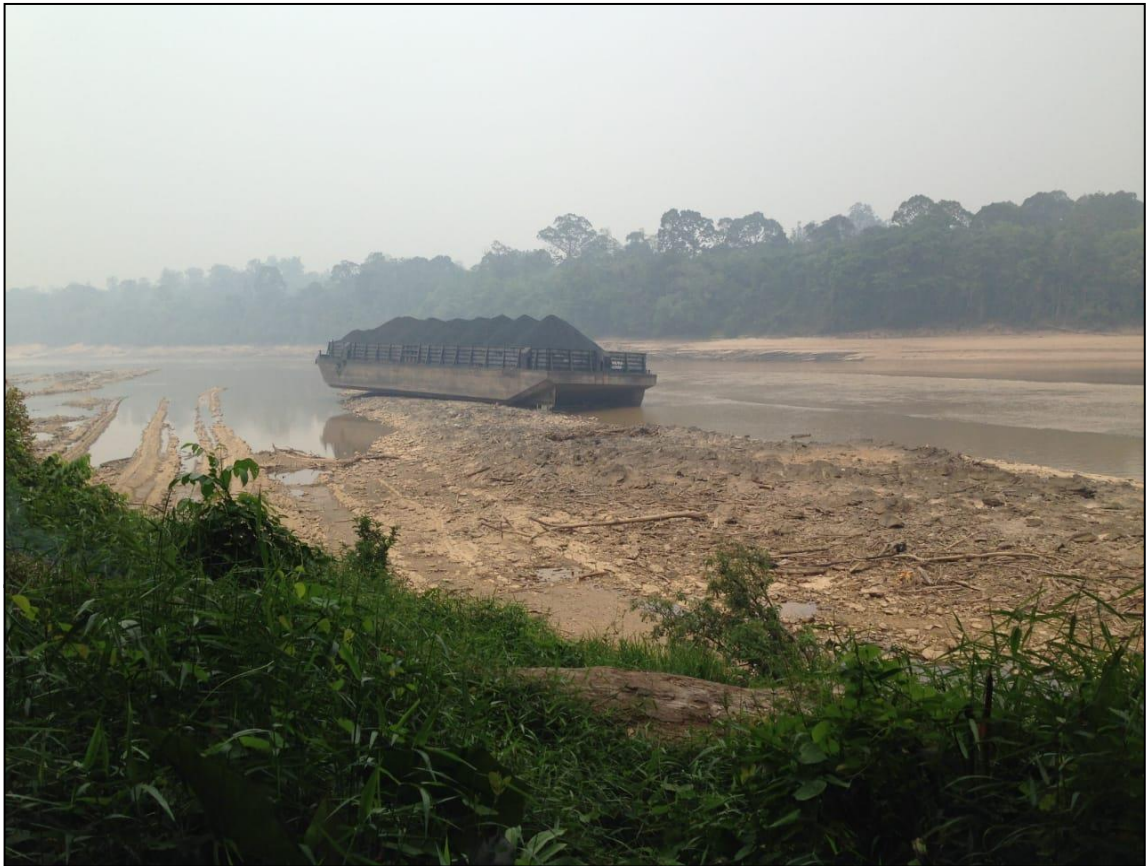
Gambar 2.1.5. Tongkang bermuatan yang kandas di Alur Papar Pujung

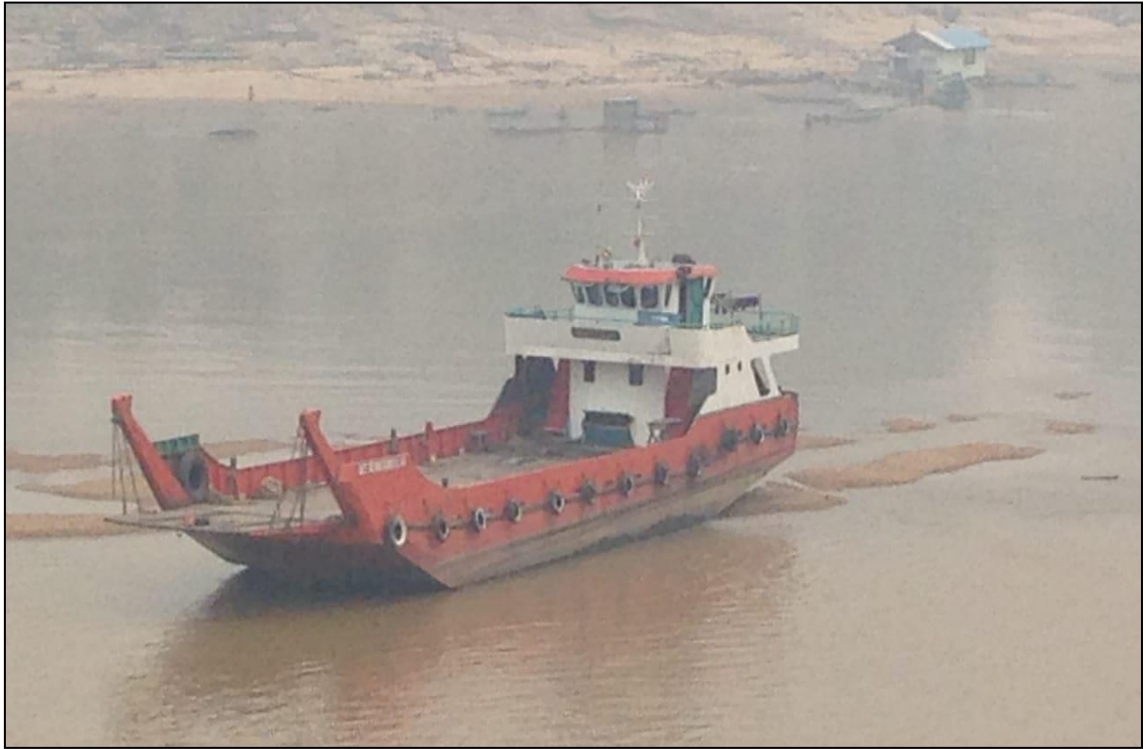
| Jenis Hambatan | : | Penyempitan Alur Pada Alur Lurus |
| Jenis Material | : | Hamparan Pasir & Bangunan Apung<br>Sisi Kiri Turun Jejeran Bangunan |
| Posisi Hambatan | : | Terapung<br>di Tengah-tengah Alur Hamparan Pasir |
| Resiko | : | Kapal Bisa Bocor, Kandas dan Menabrak Lanting |

Gambar 2.2.3. Kapal LCT kandas di alur Jangkang Baru

| Solusi | : | Jasa Pandu Alam Pengalaman |
| Alur Yang Aman | : | Antara Lanting dan Hamparan Pasir |

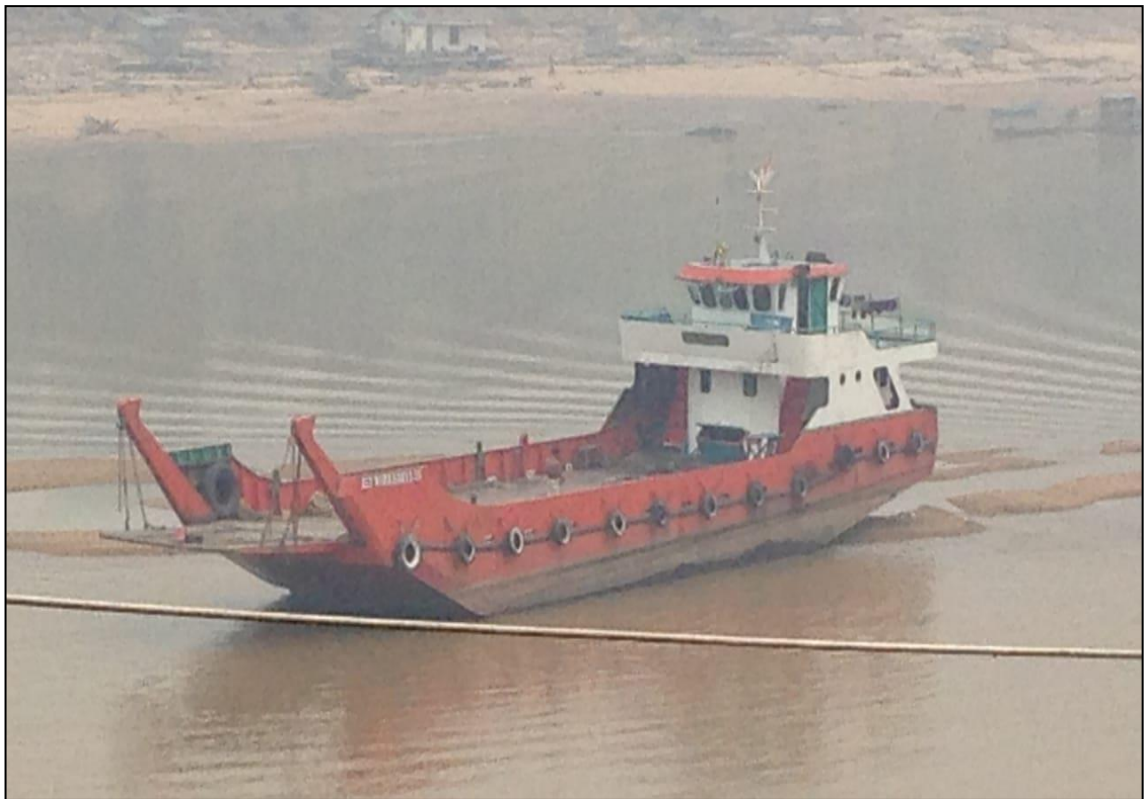
Gambar 2.2.4. Kapal LCT kandas di alur Jangkang Baru

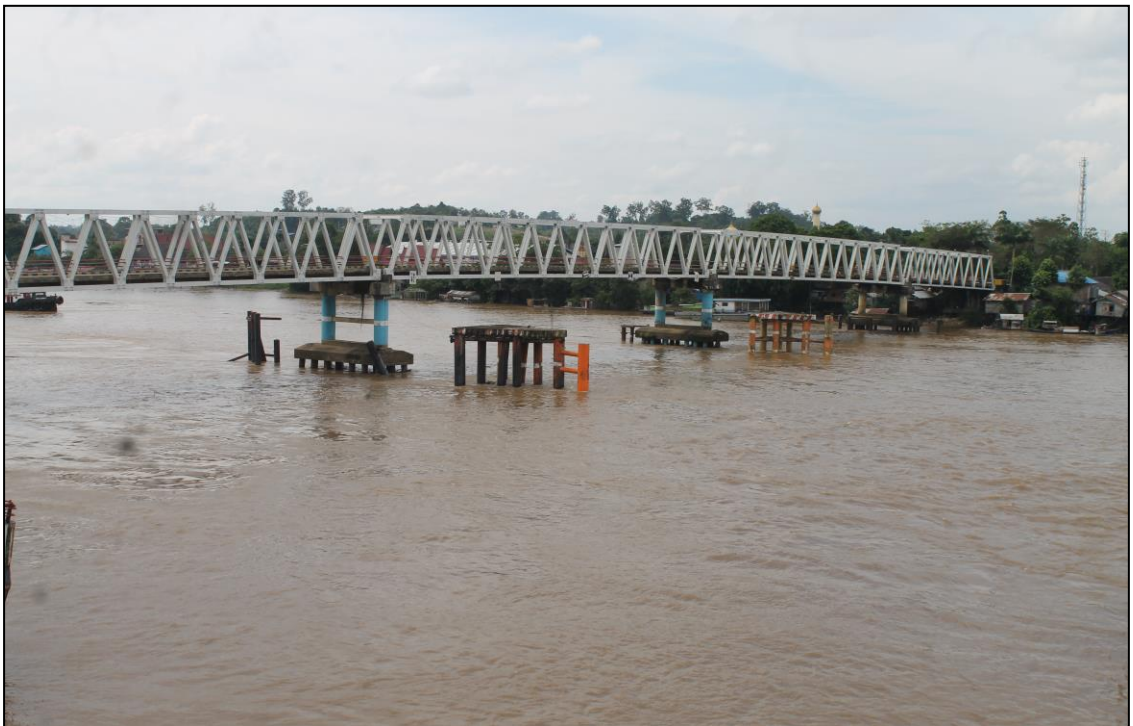
| Jenis Hambatan | : | Penyempitan Alur dan Clearence |
| Jenis Material | : | Tiang dan Lantai Jembatan |
| Posisi Hambatan | : | Pada Tengah-tengah Alur Pelayaran |
| Resiko | : | Menabrak Tiang Vender Jembatan |

Gambar 2.3.3. Jembatan KH. Hasan Basri Muara Teweh

| Solusi | : | Jasa Pandu Di Darat dan Kapal Bantu |
| Alur Yang Aman | : | Ruang Kedua Sisi Kiri Turun |

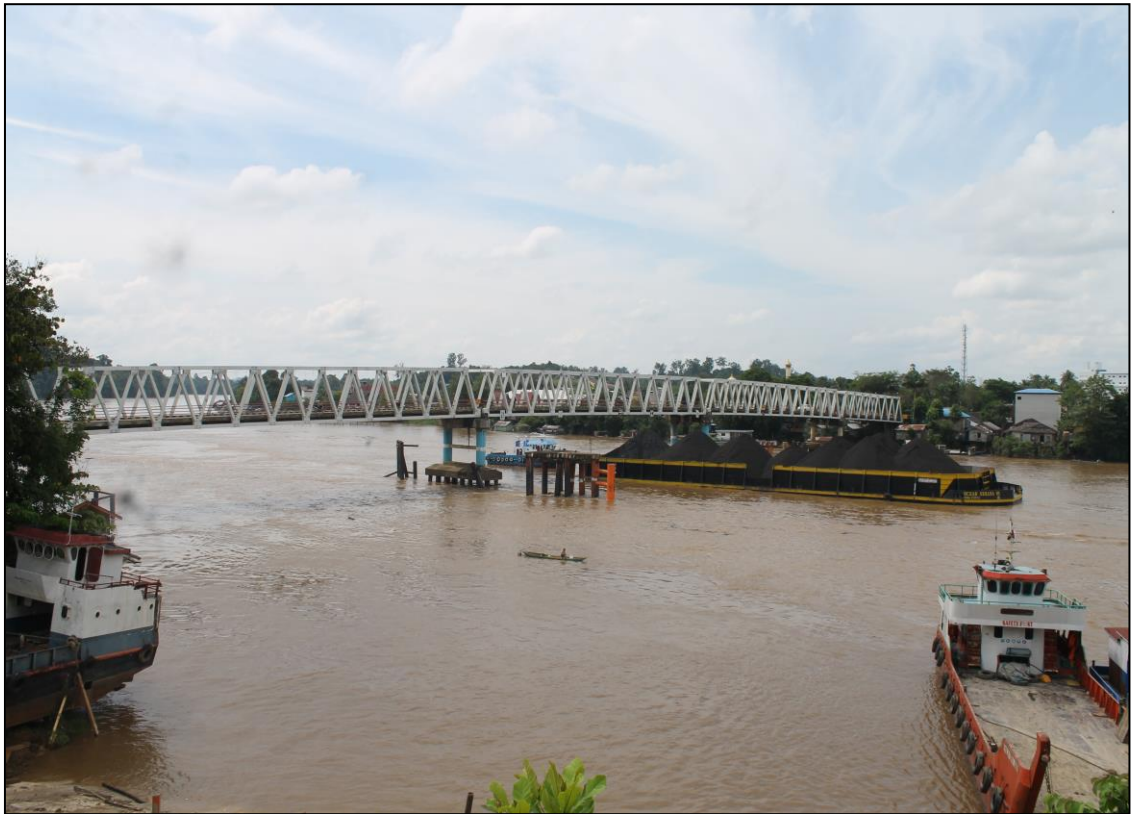
Gambar 2.3.4. Jembatan sedang dilintasi kapal tongkang bermuatan

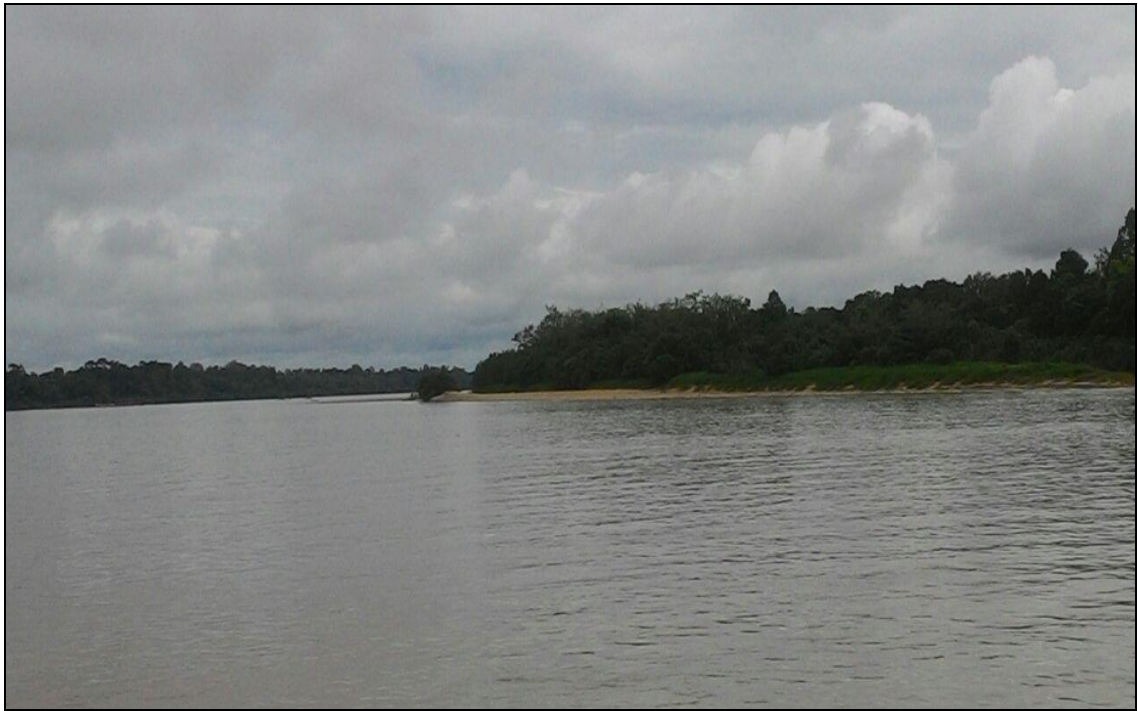
| Jenis Hambatan | : | Penyempitan Alur dan Alur Berpindah-pindah |
| Jenis Material | : | Hamparan Pasir, Koral dan Lumpur |
| Posisi Hambatan | : | Pada Tengah-tengah Alur Pelayaran dan Berpindah-pindah |
| Resiko | : | Kapal Kandas dan Patah serta Tuntutan Nelayan |

Gambar 2.4.3. Sebagian hamparan pasir Teluk Siwak

| Solusi | : | Jasa Pandu di Lokasi |
| Alur Yang Aman | : | Sesuai Petunjuk Pandu di Lokasi |

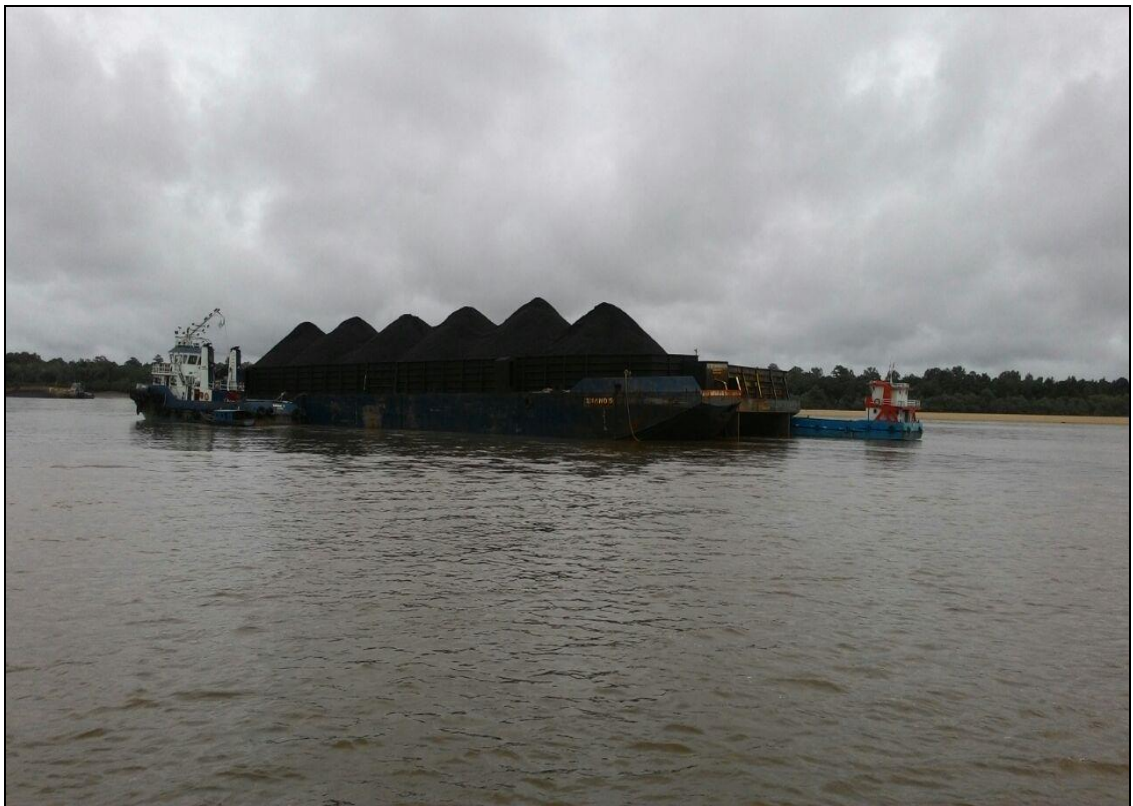
Gambar 2.4.4. Tongkang bermuatan bahan tambang yang kandas di Teluk Siwak
