# PEMERINTAH KABUPATEN BARITO UTARA

## DINAS PERHUBUNGAN

## 2. Data Hambatan Lalu Lintas Angkutan Sungai.

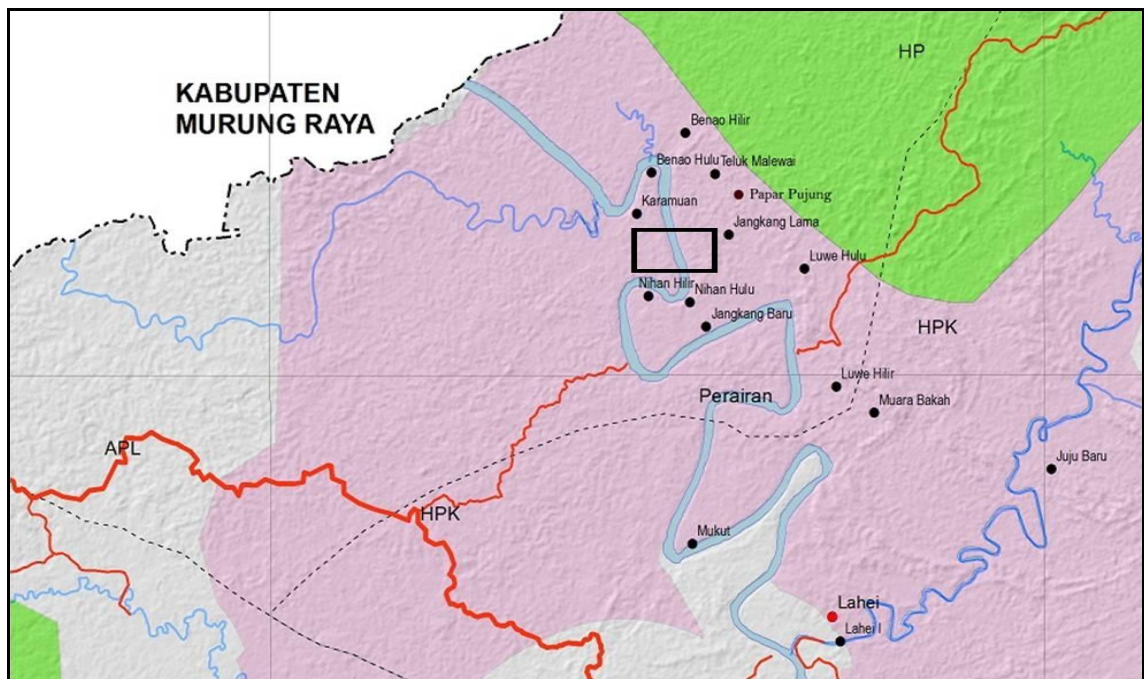
Gambar 2.1.1. Peta lokasi hambatan Papar Pujung

Keterangan Lokasi Hambatan Papar Pujung :

| Nama Lokasi | : | <b>Papar Pujung</b> |
| Koordinat | : | BT. 114°-54"-02,8' s/d 114°-54"-06,7'<br>LS. 00°-45"-08,6' s/d 00°-44"-47,8' |
| Jenis Hambatan | : | Penyempitan Alur Pada Tikungan |
| Jenis Material | : | Batu Gamping dan Pasir |
| Posisi Hambatan | : | Sisi Kiri Turun Hamparan Batu<br>Sisi Kanan Turun Gundukan Pasir |
| Alur Yang Aman | : | Antara Batu dan Pasir |
| Resiko | : | Kapal Bisa Bocor |

| Solusi | : | Jasa Pandu Alam dan Pengalaman |

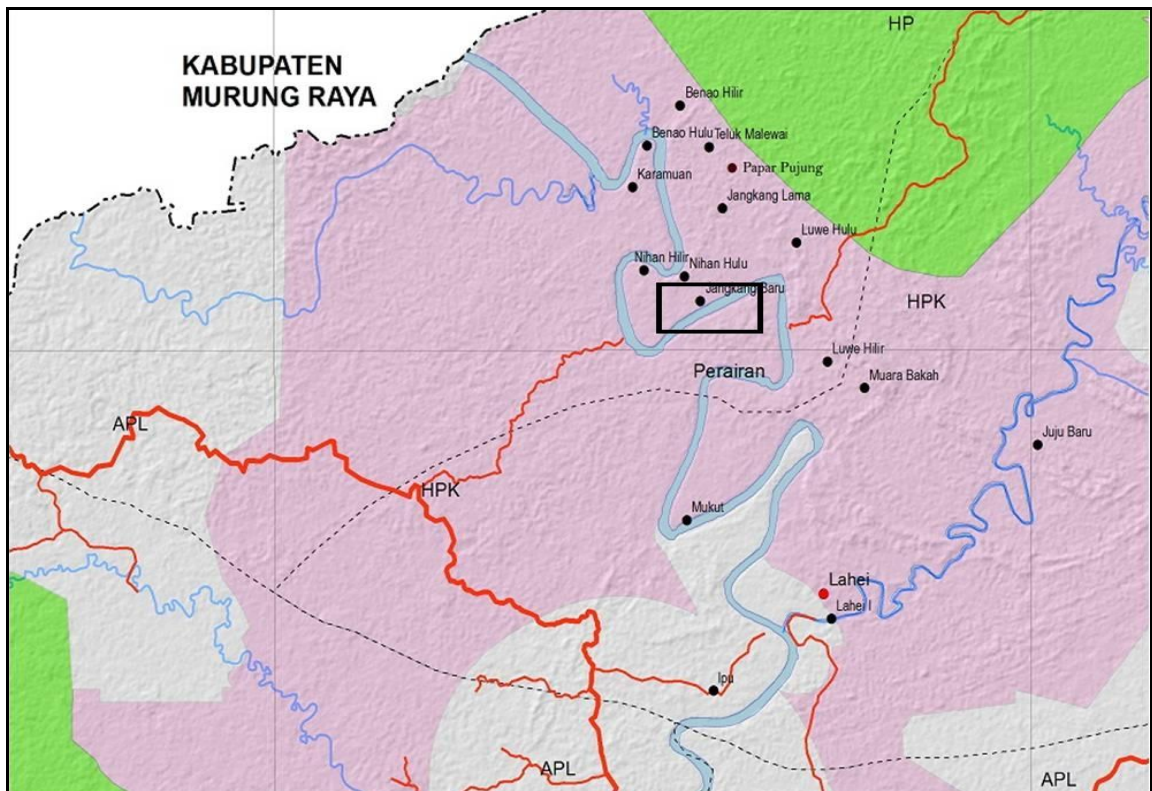
Gambar 2.2.1. Peta lokasi hambatan Jangkang Baru

Keterangan Lokasi Hambatan Desa Jangkang Baru :

| Nama Lokasi | : | <b>Desa Jangkang Baru</b> |
| Koordinat | : | BT. 114°-55"-04,6' s/d 114°-55"-31,5'<br>LS. 00°-47"-14,4' s/d 00°-47"-01,6' |
| Jenis Hambatan | : | Penyempitan Alur Pada Alur Lurus |
| Jenis Material | : | Hamparan Pasir & Bangunan Apung<br>Sisi Kiri Turun Jejeran Bangunan |
| Posisi Hambatan | : | Terapung<br>di Tengah-tengah Alur Hamparan Pasir |
| Alur Yang Aman | : | Antara Lanting dan Hamparan Pasir |
| Resiko | : | Kapal Bisa Bocor, Kandas dan Menabrak Lanting |

| Solusi | : | Jasa Pandu Alam Pengalaman |

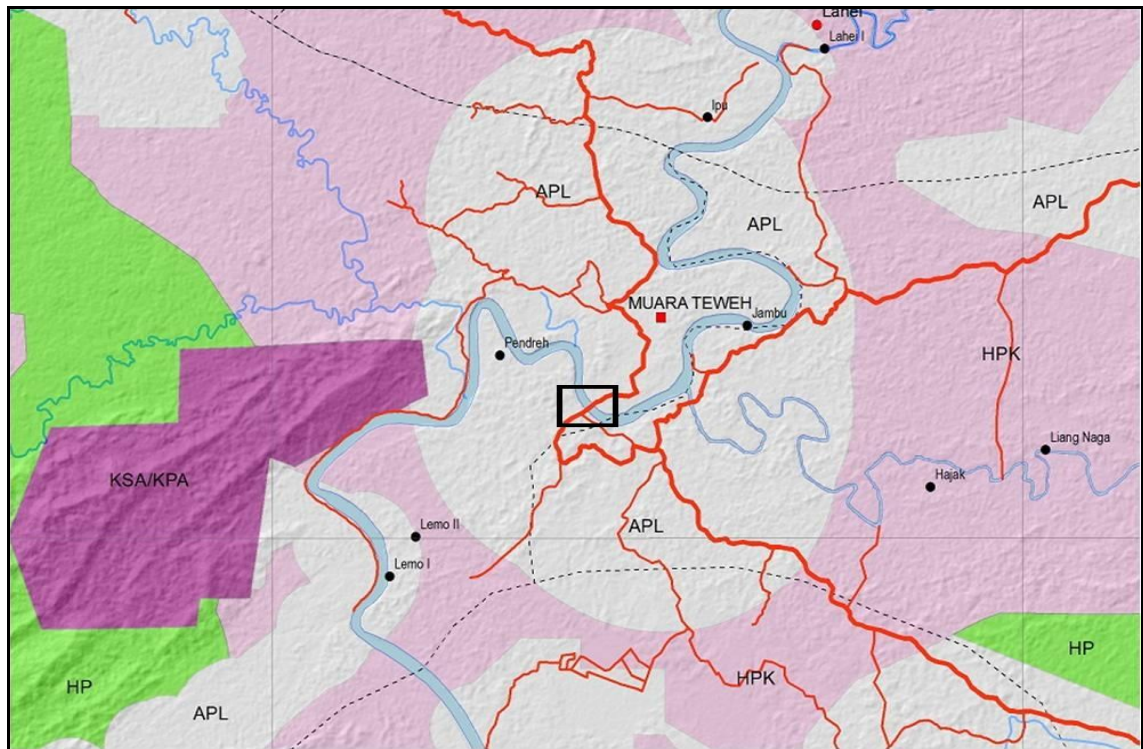
Gambar 2.3.1. Peta lokasi jembatan KH. Hasan Basri Muara Teweh

Keterangan Lokasi Hambatan Jembatan KH. Hasan Basri :

| Nama Lokasi | : | <b>Jembatan KH. Hasan Basri</b> |
| Koordinat | : | BT. 114°-53"-04,2'<br>LS. 00°-57"-54,1' |
| Jenis Hambatan | : | Penyempitan Alur dan Clearence |
| Jenis Material | : | Tiang dan Lantai Jembatan |
| Posisi Hambatan | : | Pada Tengah-tengah Alur Pelayaran |
| Alur Yang Aman | : | Ruang Kedua Sisi Kiri Turun |
| Resiko | : | Menabrak Tiang Vender Jembatan |

| Solusi | : | Jasa Pandu Di Darat dan Kapal Bantu |

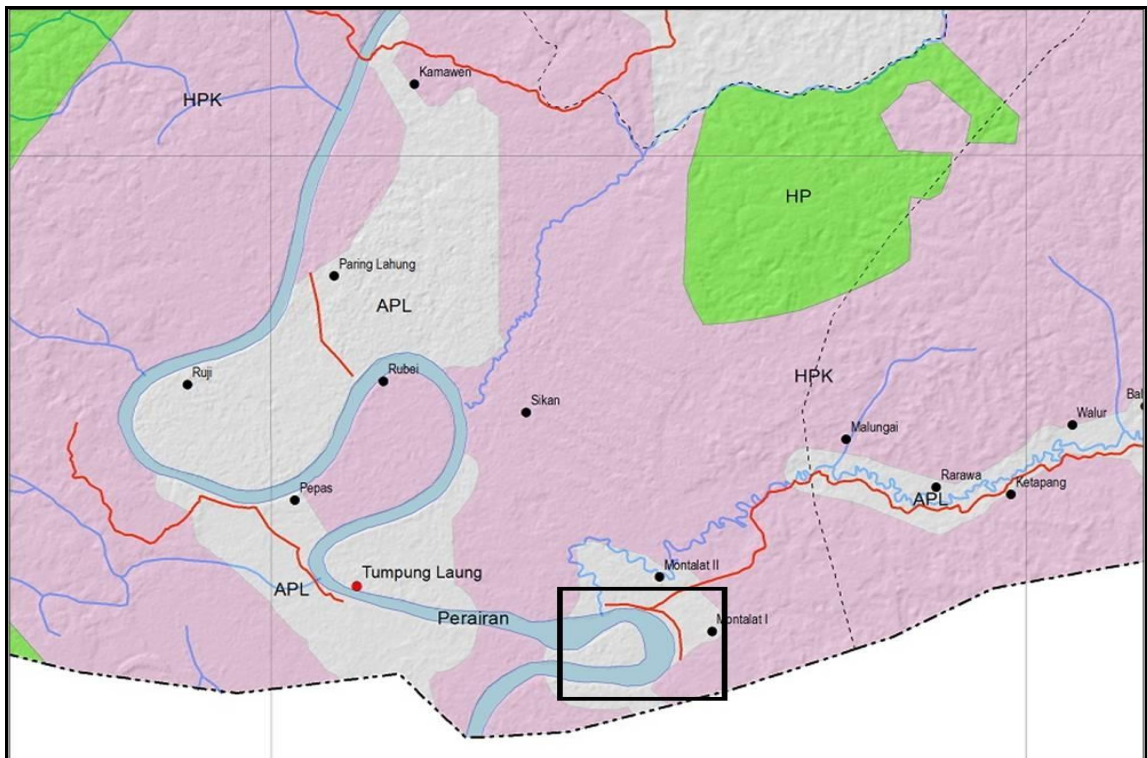
Gambar 2.4.1 Peta lokasi hambatan Teluk Siwak

Keterangan Lokasi Hambatan Teluk Siwak Montallat :

| Nama Lokasi | : | <b>Teluk Siwak Montallat</b> |
| Koordinat | : | BT. 114°-53"-13,2' s/d 114°-51"-42,2'<br>LS. 00°-19"-43,3' s/d 01°-19"-47,4' |
| Jenis Hambatan | : | Penyempitan Alur dan Alur Berpindah-pindah |
| Jenis Material | : | Hamparan Pasir, Koral dan Lumpur |
| Posisi Hambatan | : | Pada Tengah-tengah Alur Pelayaran dan Berpindah-pindah |
| Alur Yang Aman | : | Sesuai Petunjuk Pandu di Lokasi |
| Resiko | : | Kapal Kandas dan Patah serta Tuntutan Nelayan |

| Solusi | : | Jasa Pandu di Lokasi |
